2023年3月10日

## 防災コンソーシアム CORE ドローンとスマートフォンアプリを用いた家屋被害調査サポートサービスを開発 ～水災時の迅速な生活再建を支援～

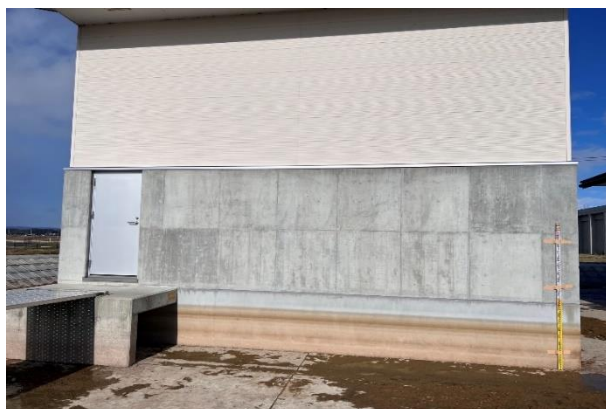
図2 計測対象となる浸水跡のイメージ

実際に浸水跡のついた建物を対象とし、①従来の職員によるポールやメジャー等を使った目視判定、②ドローンによる計測、③スマホアプリを用いた計測の3種類の手法で浸水深の計測を実施。計測後に①②③での計測での誤差を確認し、ドローンやスマホアプリによって浸水跡が判定でき、正しく、効率的に浸水深を計測できるのか検証を行いました。

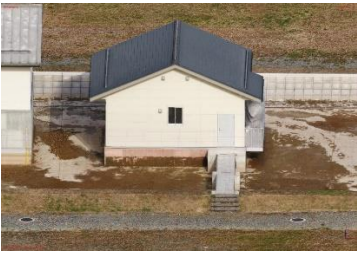
ドローンから家屋2件を写真撮影したうえで3次元モデルを作成し、浸水深を計測しました。なお精度、撮影～解析処理にかかる時間の違いから3パターンについて検証を行いました。

A)垂直写真のみ	B)垂直写真+標定点利用	C)垂直写真+斜め写真+標定点利用

浸水深は3パターンとも正解値に対し誤差1cm以内に収まっており、実運用への適用可能性が高いと検証できました。また今回は2物件のみを対象とした撮影でしたが、今後広域を対象とする場合には1件当たりの時間は大きく低減できると考えられます。特に無人航行が一般化されれば現状の課題である要員不足の解消に繋がり、計画～調査までの時間の大幅な効率化の可能性が示されました。

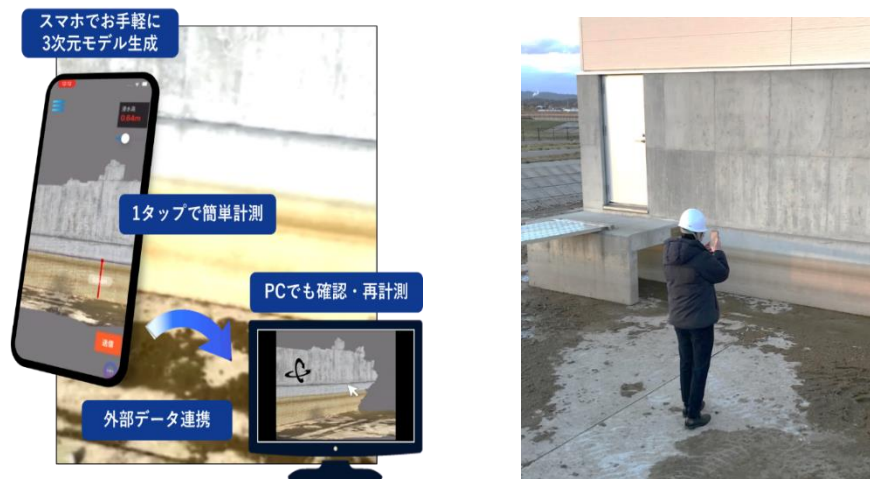
スマートフォンに掲載されているLiDARカメラを用いて、浸水深の測定を行い、人手での測定との比較検証を行いました。

図3 スマホアプリでの測定風景・イメージ

本検証において①従来の職員による手計測に対し、③スマホアプリを用いた計測ではより短い時間で計測が可能となりました。また、精度についても正解値に対し誤差1cm以内に収まっており実運用への適用可能性が高いと検証できました。また、従来は計測役と撮影役の2名以上が必要でしたが、本アプリを活用することで1人での調査を可能にし、要員不足軽減への貢献が考えられます。
