JR 西日本と日立が開発した「着氷霜害に伴うパンタグラフ確認の AI 化」が「2022 年度日本鉄道サイバネティクス協議会 特別賞」を共同受賞

2023 年 6 月 30 日
株式会社日立製作所

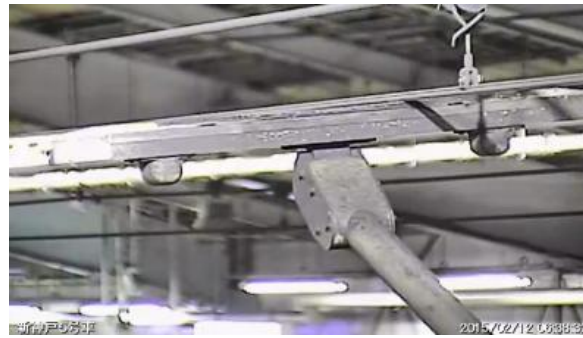
図 - 2 正常なパンタグラフのすり板

JR 西日本の山陽新幹線では、冬季において、気温・湿度・風速がある一定条件となった日に、氷や霜が架線に付着し、着氷霜が発生します。その状態の箇所(図 - 1)を、列車が加速した状態で走行すると、著大なアーク(火花)によりパンタグラフのすり板を溶損させる事象として、霜害を引き起こします。具体的には、正常な状態のパンタグラフのすり板(図 - 2)が、図 - 3 で示す通り、赤枠のように溶損することにつながります。

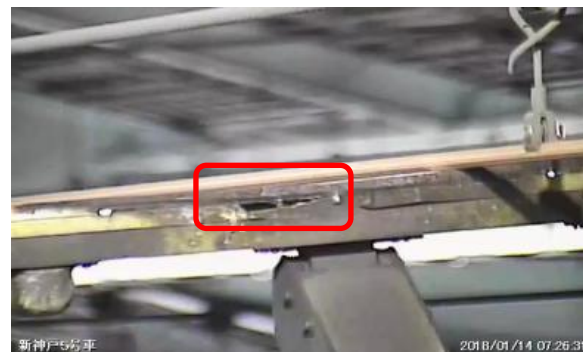
図 - 3 溶損したパンタグラフのすり板

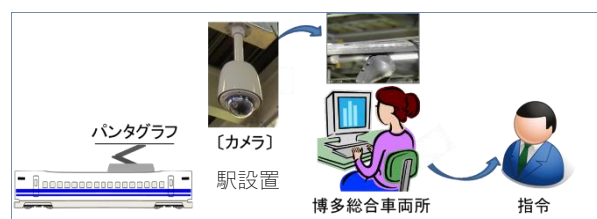
図 - 4 当番制でのすり板溶損監視(現行)

これまでは、霜害によるパンタグラフのすり板の溶損を早期発見・指令への伝達を目的とし、駅ホームに設置されたネットワークカメラの映像を通じ、係員の目によるリアルタイム監視を実施していましたが、監視は12月から翌年3月までの早朝(午前6時から9時まで)に当番制にて実施しており、大きな業務負荷が課題となっていました(図 - 4)。
