[1月26日は文化財防火デー 電気火災防止コンセントで文化財を守る取組み](#)

## 「京都市指定有形文化財 長江家住宅」を電気火災から守る

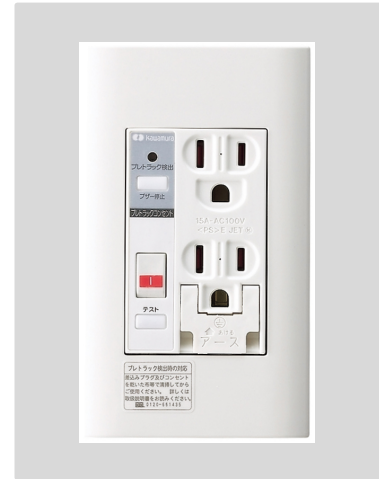
### ▼プレトラックコンセントとは

独自開発の「プレトラック検出回路」を搭載したコンセント。  
微小な放電電流を検出すると、  
電気を遮断し、アラームでお知らせしてトラッキング  
現象を未然に防ぎます。  
(2006年4月より発売)
