News Release

2021年12月23日

独立行政法人製品評価技術基盤機構

除雪機、半数以上が死亡事故 ～使う際に気を付けるポイント～

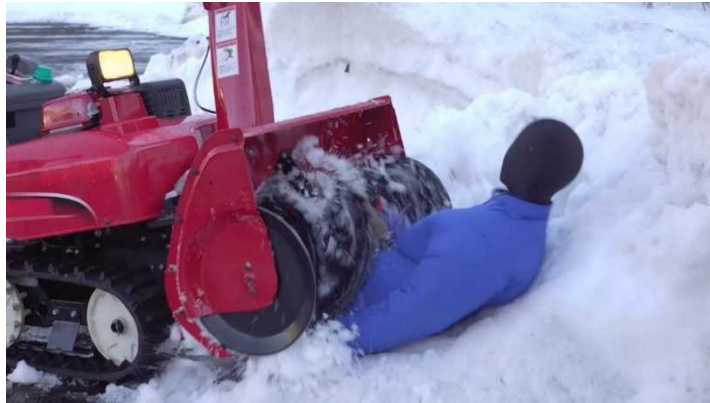
誤った使い方による事故の再現映像

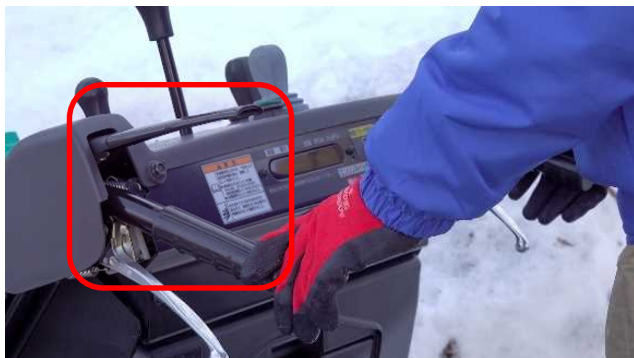
デッドマンクラッチ機構（安全機能）

使用者が操作ハンドル（クラッチレバー）から手を離すと、自動的に回転部及び走行が停止する安全機能。使用者の手を離れて作動することを防ぐもの。

※除雪機安全協議会では、2004年4月から協議会加盟メーカーの除雪機（歩行型）において安全機能の義務化をしています。

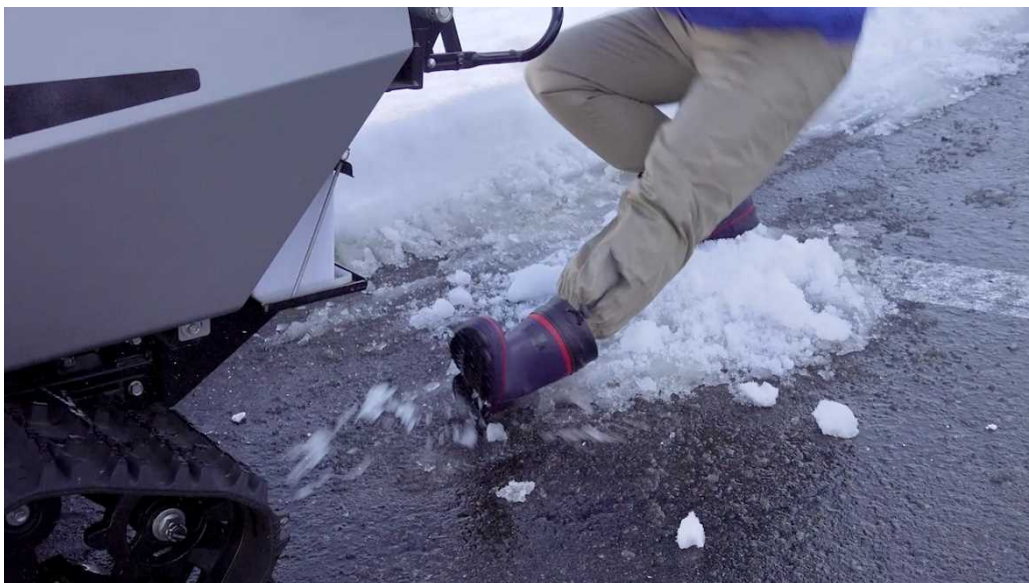
除雪機の下敷きになった事故

除雪機を使用中、下敷きになり、1人が死亡した。

使用者は転倒や離れた際に除雪機が自動で停止する緊急停止クリップを身体に取り付けておらず、その状態で除雪機を後進中に転倒したため、除雪機が使用者に乗り上げて下敷きとなったものと考えられる。なお、使用していた除雪機はデッドマンクラッチ機構が搭載されていないものであった。

除雪機と小屋の柵に挟まれ、病院に搬送後、死亡が確認された。

使用者が後進中に背面の鉄パイプとの間に挟まれた。その際、クラッチレバーの上に覆いかぶさる状態となったため、クラッチレバーが「入」の位置に固定され、除雪機が後進を継続したことにより、使用者を圧迫したものと考えられる。

○走行する際には、転倒したり、挟まれたりしないよう、周囲の状況に十分注意する。

雪上での作業のため、足元が非常に滑りやすいです。転倒しないように十分に注意してください。特に、後方へ移動する際は障害物がないかどうか確認してください。障害物があると、転倒して除雪機にひかれたり、巻き込まれたりするおそれがあります。

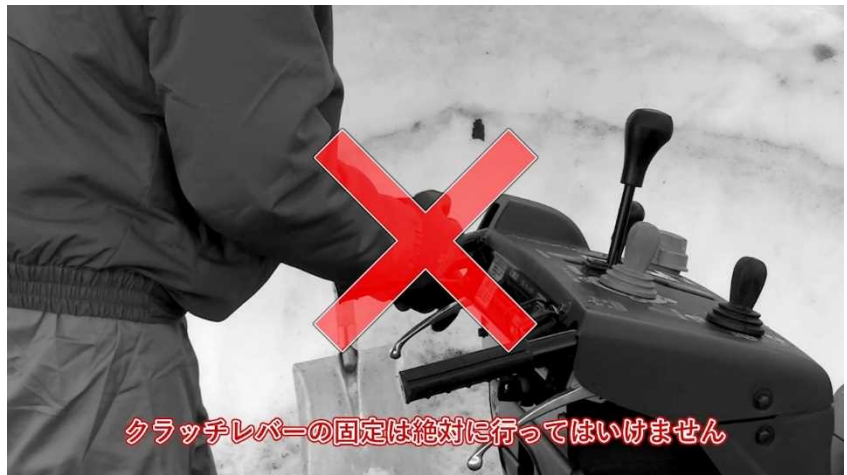
除雪機のオーガに巻き込まれた状態で発見され、死亡が確認された。

除雪機のエンジンをかけた状態でデッドマンクラッチ機構のクラッチレバーをロープで固定したため、何らかの理由で使用者が前方のオーガ部に移動した際に誤ってオーガに巻き込まれ、事故に至ったものと考えられる。

○デッドマンクラッチ機構などの安全機能を正しく使用する。

安全機能を無効化することで、使用者が転倒などした際に除雪機が停止せず、除雪機にひかれたり、巻き込まれたりするおそれがあります。デッドマンクラッチ機構のクラッチレバーを固定するなどして無効化したり、緊急停止クリップを装着しない状態で使用したりすることは非常に危険なため、絶対にしないでください。

また、2004年4月以前に発売された古い除雪機には、デッドマンクラッチ機構などの安全機能が装備されていない機種があります。これらの機種についてはより一層の注意をはらって使用する必要があります。緊急停止バー、緊急停止ボタンなどの安全機能がついているものを使用するとより安全です。

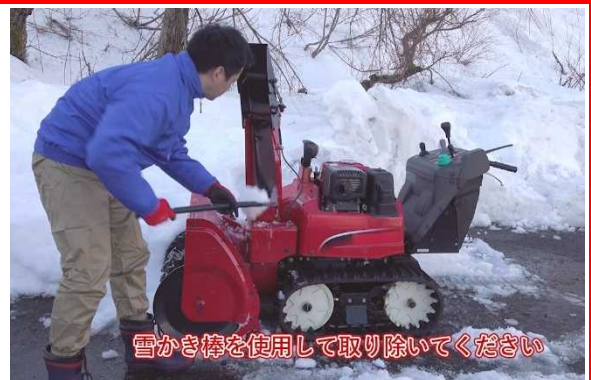
除雪機の排雪口に詰まった雪を取り除こうとしたところ、右手指を負傷した。

使用者が除雪機の排雪口に詰まった雪を回転刃が停止しないうちに、付属の雪かき棒を使用せずに直接手で除去したため、排雪口内部の回転刃に触れ、事故に至ったものと考えられる。

○雪詰まりを取り除く際は、エンジン及び回転部の停止を確認し、雪かき棒を使用する。

エンジンをかけたまま、シュータ部やオーガに手を近づけないようにしましょう。エンジンをかけたまま雪を取り除く作業を行うと、手を負傷するおそれがあります。雪が詰まった場合は、手を使わず、雪かき棒を使用して取り除いてください。
