タイヤチェーンは駆動輪に装着を！ 誤った装着で登坂や旋回性能を検証

JAF（一般社団法人日本自動車連盟 会長 矢代隆義）は、雪道（圧雪路^{※1}）における「タイヤチェーンの装着の違いによる登坂・旋回性能の比較検証」を行い、その結果を12月14日（金）よりホームページに公開しました。

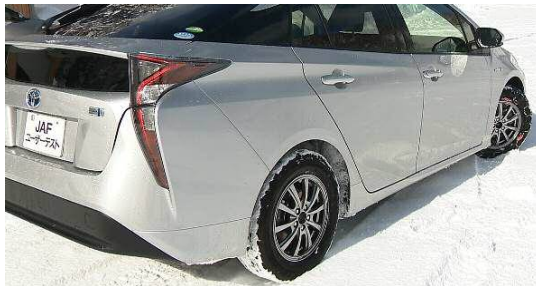
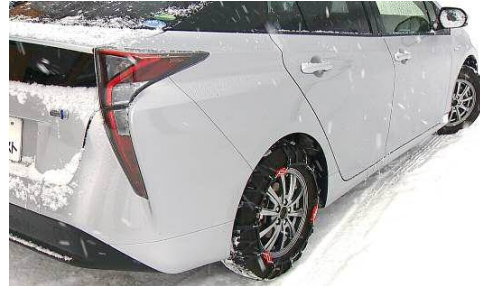
今回のテスト車の場合、前輪（駆動輪）に装着が正しい状態（写真左）、後輪（非駆動輪）に装着は誤った状態（写真右）

タイヤチェーンは駆動輪への装着が鉄則ですが、誤って駆動輪以外に装着してしまうケースがあることから、装着するタイヤの位置の違いでどのような影響を及ぼすのか、前輪駆動のテスト車^{※2}を用いて2つの実験（路面はいずれも圧雪路）を行いました。

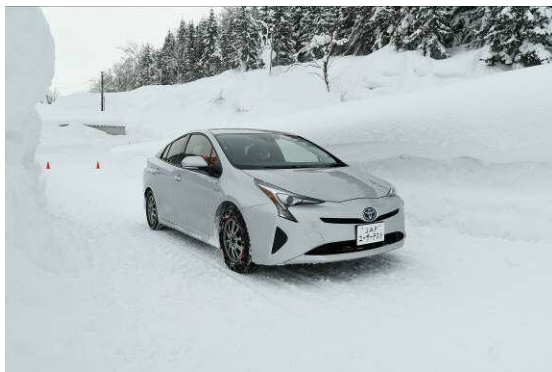
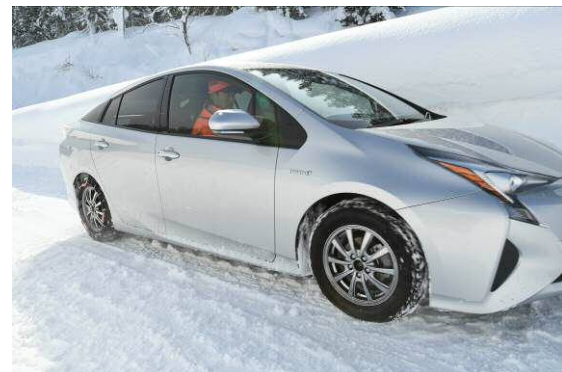
チェーンの装着位置の違いで登坂の走行可否を検証

タイヤチェーンを前輪（駆動輪）に装着した場合は、チェーンが雪面をしっかりグリップし、スリップすることなく勾配12%の坂道を上りきることができました。一方で、後輪（非駆動輪）に装着した場合は、坂道の途中でタイヤがスリップしてしまい、上りきれませんでした。

後輪（非駆動輪）に装着した場合は、スリップしてしまっ

勾配12%の坂道を上りきれぬのかを検証しました。

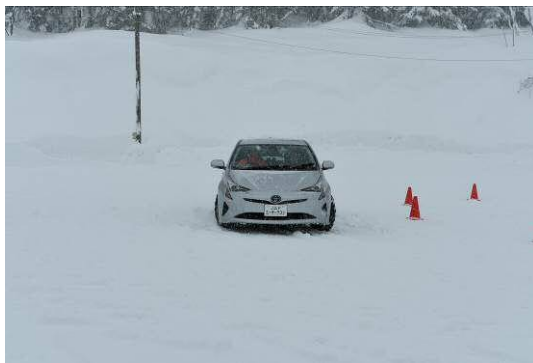
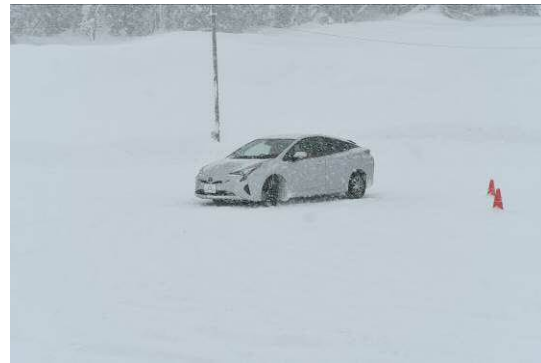
チェーンの装着位置の違いで旋回性能を検証

タイヤチェーンを前輪（駆動輪）に装着した場合は、ドライバーのハンドル操作に合わせて車の向きが変わり、パイロンに沿って曲ることができました。一方で、後輪（非駆動輪）に装着した場合は、ハンドルを左に切っても操舵輪である前輪が滑ってしまい、走行ラインは外側に大きく膨らんでしまいました。

装着が正しい状態（写真左）と比べて誤った状態（写真右）は大きく膨らんでしまっていることが分かる

旋回路（R=6m）に30km/hで進入し、パイロンに沿って曲ることができるかを検証しました。

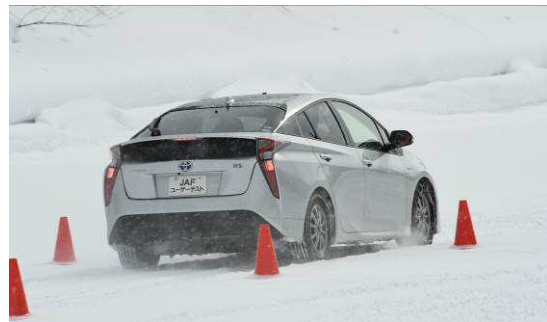
ブレーキテストも参考までに検証

前輪駆動車だと、タイヤチェーンを後輪（非駆動輪）に装着した場合は、前輪（駆動輪）に装着した場合と比べて、約7mも制動距離が延びました。

ブレーキの際は前輪に荷重がかかり、前輪の制動力が重要になるため、特に誤装着の影響が大きくなったと思われます。

登坂と旋回テストに加え、参考までに平坦路で、40km/h から急ブレーキ※3を踏み、停止するまでの制動距離を計測器で測定しました。
