2018年9月10日

路面性状モニタリングシステムが土木研究センター性能確認試験に合格 ～ステレオカメラ*で測定する手法として初めて～

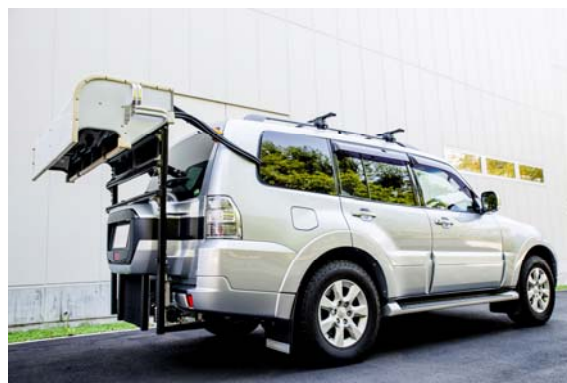
路面性状モニタリングシステムを搭載した車両

株式会社リコー（社長執行役員：山下良則）が開発した路面性状モニタリングシステムを搭載した車両が、一般財団法人土木研究センターが実施した「路面性状自動測定装置の性能確認試験（以下、性能確認試験）」に合格しました。本システムは、ステレオカメラ複数台を一般車両に搭載して、走行しながら路面の「ひび割れ」「わだち掘れ」「平坦性」を自動測定・分析するものです。ステレオカメラで構成されるシステム搭載車が性能確認試験に合格したのは本システムが初めてです。

リコーの路面性状モニタリングシステムは、これらの方針を受けて開発されたものです。道路管理では、維持管理の総合的な指標として「ひび割れ率」、「わだち掘れ量」、「平坦性」のデータから算出される「MCI (Maintenance Control Index) 値」が利用されています。本システムではステレオカメラで路面の3次

元画像と輝度画像を同時に撮影し、「ひび割れ率」を輝度画像の AI(機械学習)による機械判読から、「わだち掘れ量」と「平たん性」を3次元画像から算出することで、撮影から測定結果作成までの自動化・高度化を行います。これによって、効率的かつ網羅的に路面舗装状態を把握することができ、道路修繕の優先順位や時期を的確に決めることができるようになりますと期待されます。
